AQUILA Aviation DOA Nr.: EASA.21J.025	<b>Service Letter</b>	Dokument Nr.: <b>SL-AT01-003</b>
	<b>mögliche Scheuerstelle am Generatorkabel/          potential chafing spot at generator wire</b>	Ausgabe/Issue: A.01 Seite/Page: 1 of 2

## Service Letter SL-AT01-003

Type: AQUILA AT01,  
 Model: AT01 and AT01-100

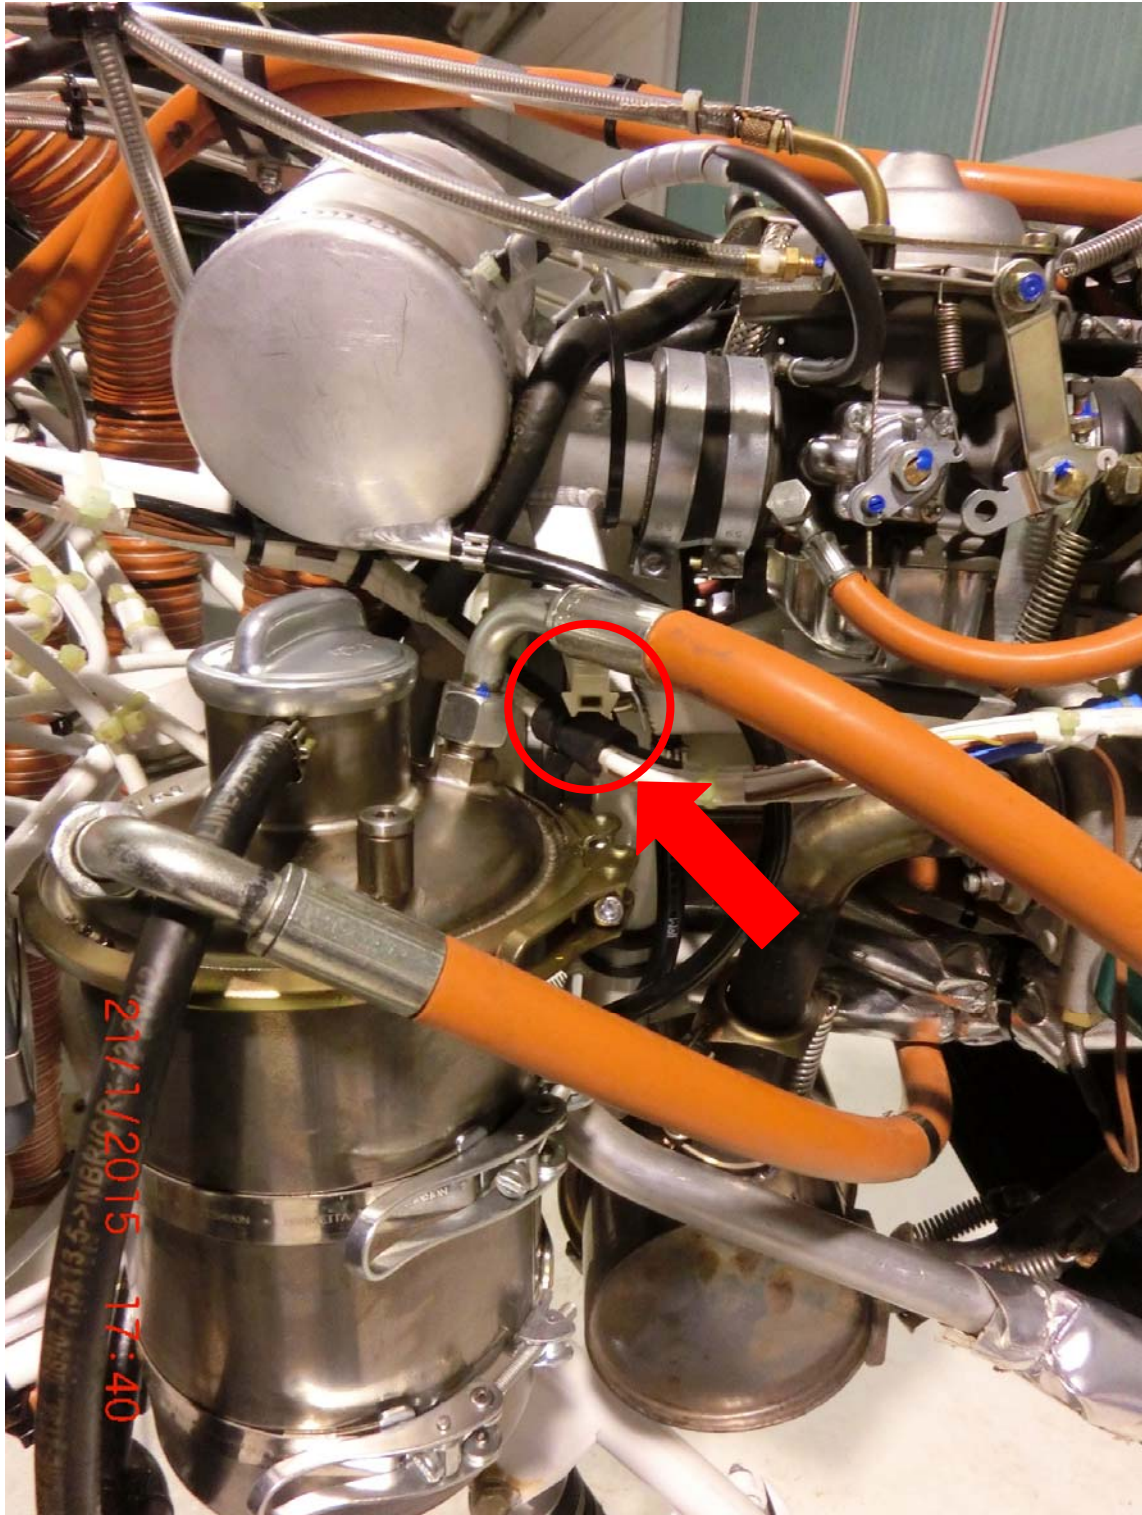
Bei einer Wartung wurde ein beschädigtes Generatorkabel festgestellt. Dies könnte zu einem Generatorausfall führen.

During routine maintenance a damaged generator cable was detected. This could cause a generator failure.

potentielle Scheuerstelle an Kabelhalter (AT01-4540-107);  
bereits mit Scheuerschutz (z.B. AT01-4520-427)

potential chafing spot at wire support (AT01-4540-107);  
already with scoring protection (e.g. AT01-4520-427)

- 1x Scheuerschutz (z.B. AT01-4520-427)

- 1x scoring protection (e.g. AT01-4520-427)
