ALERT SERVICE BULLETIN

Kontrolle der Zylinderköpfe kpl. (2/3) für ROTAX® Motor Type 912 und 914 (Serie)

Dieses ASB revidiert ASB-912-062/ASB-914-044 Revision 1

ATA System: 72-30-00 Zylinderkopf

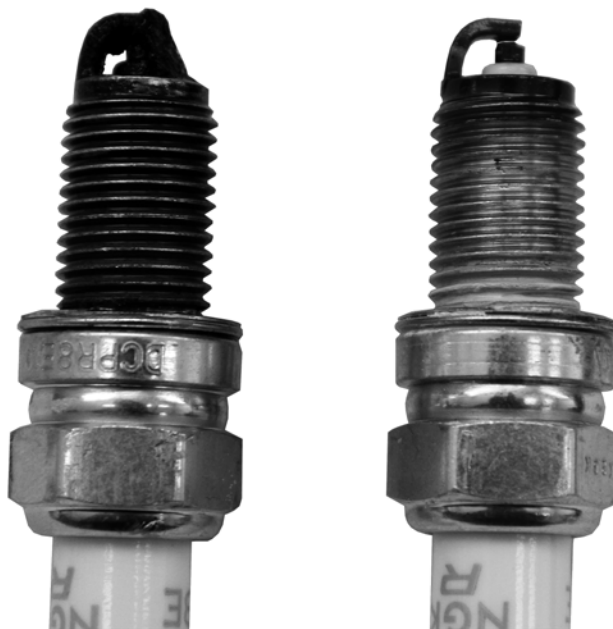
Bild 1
Zündkerzen

Aufgrund von Abweichungen beim Herstellprozess kann es bei einigen Zylinderköpfen zur Undichtheit im Ansaugkanal Bereich der Ventilfehrung kommen. Es besteht die Möglichkeit von Durchbearbeitungsschlitzten, welche unter Umständen im Betrieb zu erhöhtem Ölverbrauch und in Folge zu einem Motorstillstand führen können.

HINWEIS: Übermässige Ablagerungen (Öl oder Kohle) an der Zündkerze sind ein Indikator für einen defekten Zylinderkopf, welcher getauscht werden muss. Das Bild 1 zeigt den Vergleich zwischen einer bereits gelaufenen aber als in Ordnung befundenen und einer als bereits gelaufenen aber nicht in Ordnung befundenen Zündkerze.

Nicht in Ordnung
Ölablagerungen

In Ordnung

Betroffene Zündkerzen mit derartigen Ablagerungen wie im Anhang Bild 1 dargestellt, sind zu entfernen und dürfen nicht wieder eingebaut werden.

Werden übermässige Ablagerungen (Öl oder Kohle) an einer der beiden Zündkerzen festgestellt, so ist der Zylinderkopf entsprechend dem letztgültigen Wartungshandbuch (Heavy) sowie entsprechender Anweisungen des Luftfahrzeugherstellers auszutauschen.
