Aerodynamische Verbesserung
Vortex Generator (VG) und Dichtung im Bereich
Flügel/Rumpfübergang am Rumpf

AQUILA AT01, Alle Werknummern

Aerodynamic improvement
Vortex Generator (VG) and sealing in the area of
Fuselage/Wing Intersection on the fuselage.

AQUILA AT01, All Serial Numbers

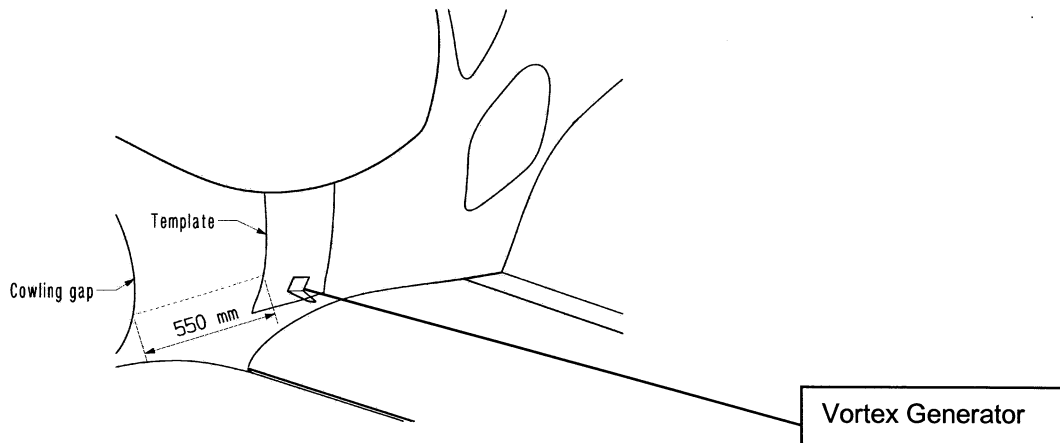
Abbildung B1 / Figure B1 Vortex Generator (VG) and position

Testflights showed, that local detachments of the
boundary layer in the fuselage/wing intersection
can induce buffeting on the horizontal tail under
definite yawing attitudes (left) of the aircraft.

1. Application of a vortex generator at the left fuselage wall in the area of the wing/fuselage intersection according to figure B1, (page 3 of 3)
2. Removal of the wing/fuselage sealing tape (textile tape) and exchange by a new plastic sealing tape.

1. Clean the area of bonding on the fuselage (see fig. B1).
2. Apply a position marking using the template for the Vortex Generator at the fuselage and mark the bonding area.
3. Sand the bonding area at the fuselage and at the Vortex Generator.
4. Apply adhesive to the bonding areas at the fuselage and the Vortex Generator
5. Fix the Vortex Generator according to the markings at the fuselage with a tape during the curing period.
6. Curing time is 3 hours at room-temperature (20°C).
7. Check Vortex Generator for proper alignment.
