DOA Nr.: EASA.21J.025	Technische Mitteilung / Service Bulletin	Dokument Nr.: SB-AT01-001
	Muster / Type: AT01 Nr. / No.: AT01-001	Ausgabe/Issue:A.04 Seite/Page: 1 of 2

Wegfall Vortex Generator an der linken Rumpfseite / *omission of the vortex generator at the LH side of the fuselage*

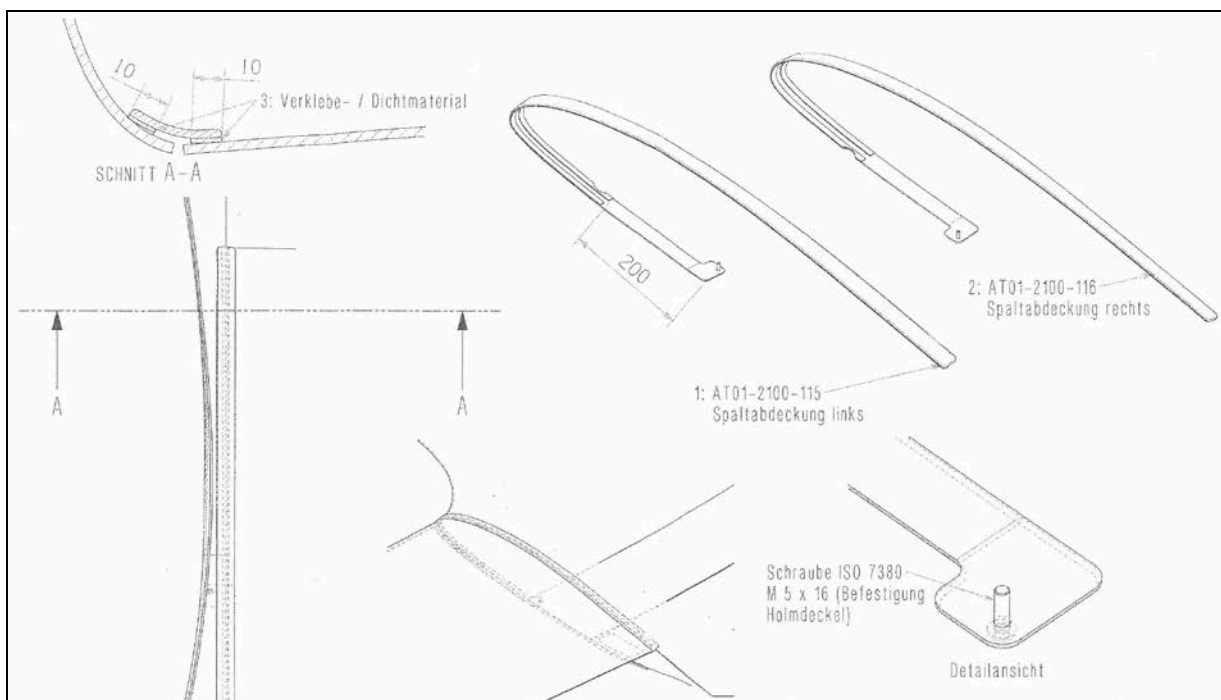
GFK Spaltabdeckungen 2100-115/116 (LH/RH) / GRP gap covers 2100-115/116 (LH/RH)

The vortex generator is no longer necessary if a GRP gap cover is installed at the fuselage / wing connection area.

For historical background see issue A.03.
A GRP gap cover is available (AQUILA P/N 2100-115/116) which supersedes the vortex generator.

- (1) Installation of the gap covers (2100-115/116) with Sikaflex 221 (AQUILA P/N 2100-104) **after consultation with AQUILA Aviation GmbH** for technical details.
- (2) Removal of vortex generator and cleaning the adhesive area.
