Aviation DOA Nr.: EASA.21J.025	<b>Technische Mitteilung / Service Bulletin</b>	Dokument Nr/ Document no.: <b>SB-AT01-003</b>
	<b>Muster / Type: AT01</b> <b>Nr. / No.: AT01-003</b>	Ausgabe/Issue: A.02 Seite/Page: 1 of 2

## Kühlerabdeckung für den Winterbetrieb Winterization Kit

1. Installation of winterization kit “standard”
2. Installation of winterization kit “Swiss”

AQUILA AT01,  
Serial Numbers AT01-101 to -299

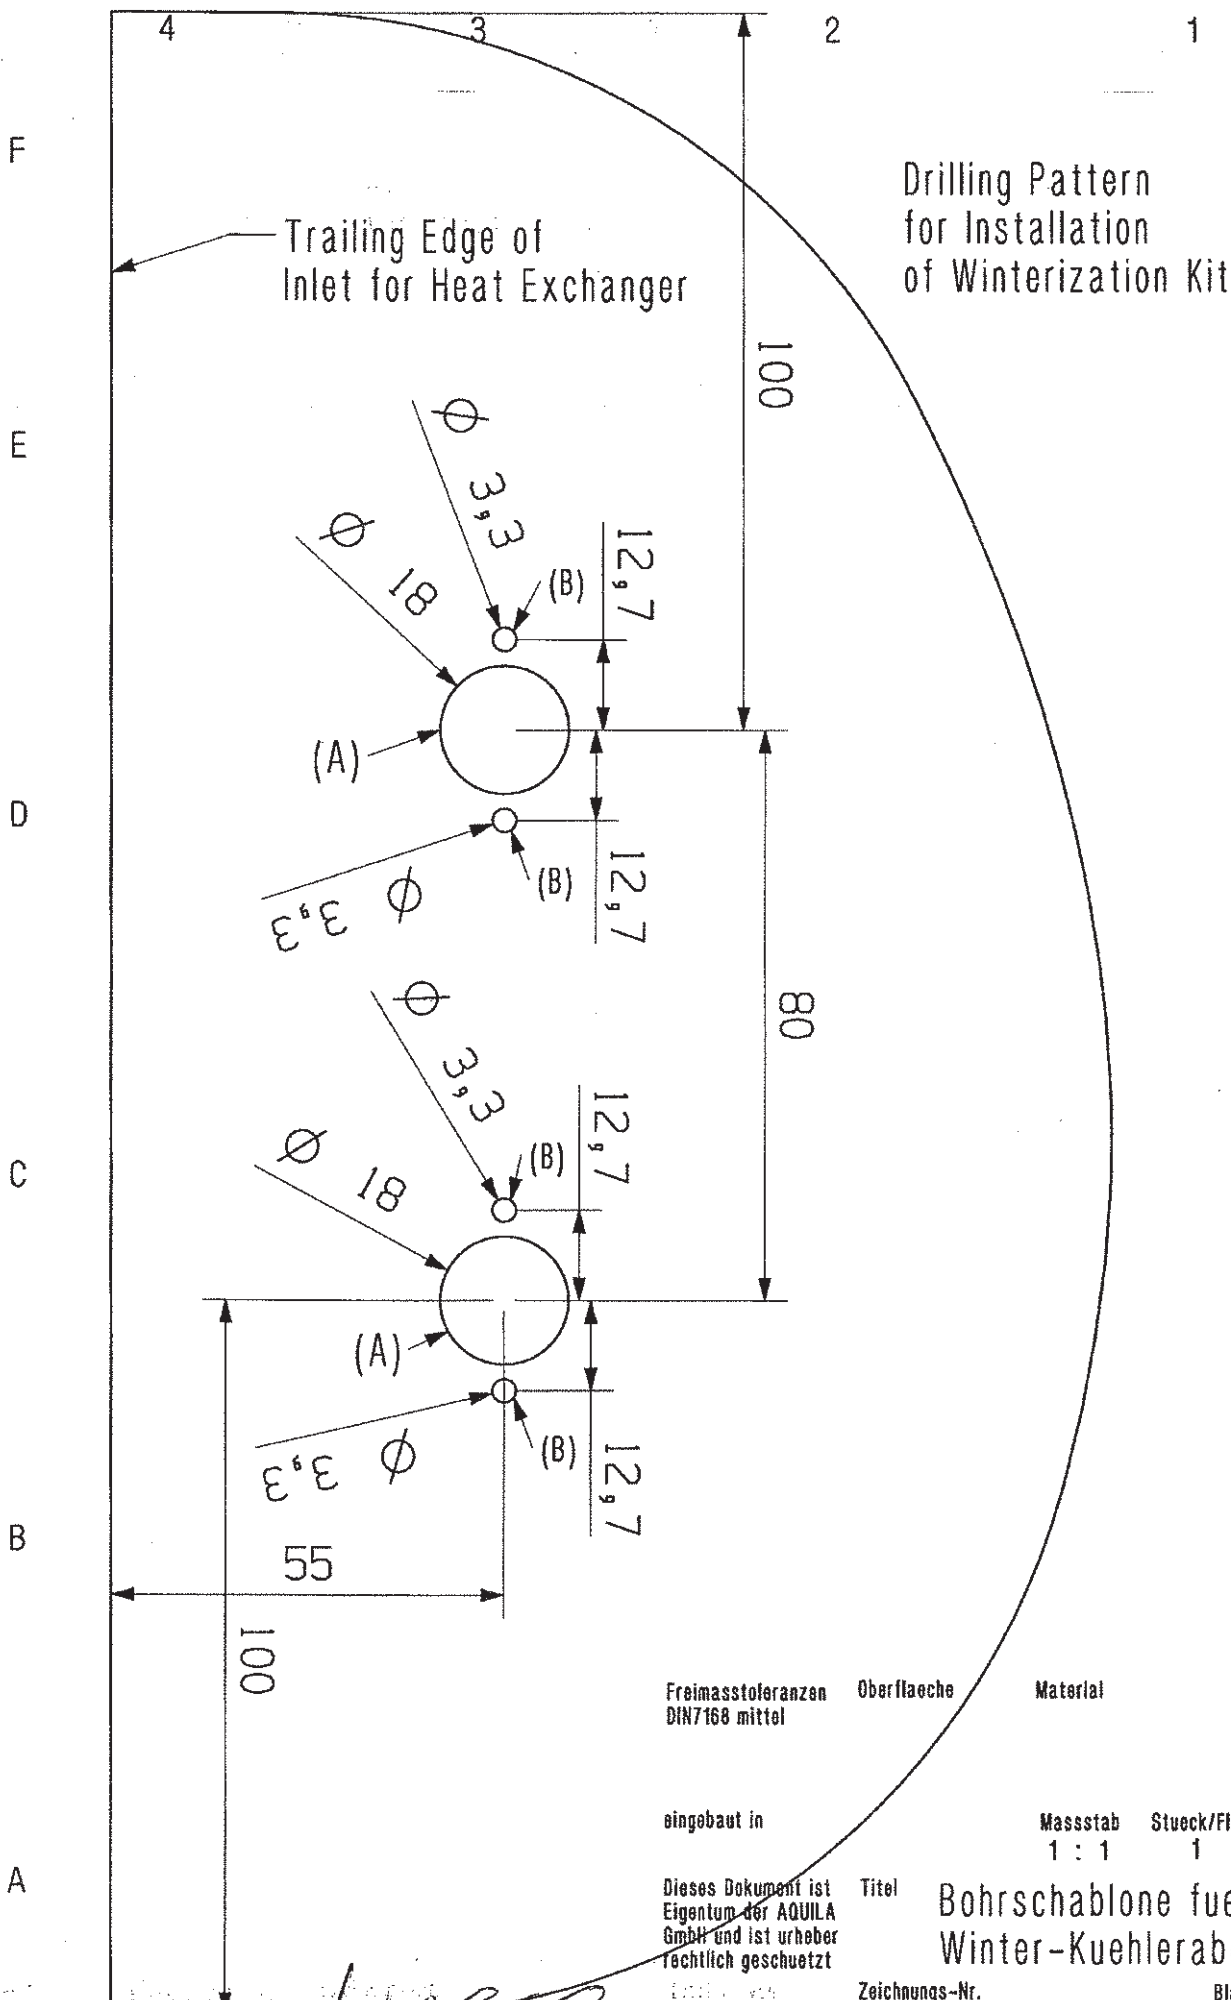
Drilling Pattern  
for Installation  
of Winterization Kit

Trailing Edge of  
Inlet for Heat Exchanger

1. Remove upper cowling.
2. Remove lower cowling.
3. Fix drilling pattern at the trailing edge of the intake.
4. Fix drill-hole (A) with drill Ø 5 mm.
5. Remove drilling pattern and check drill-holes with winterization kit for right position.
6. Enlarge drill-holes (A) with drill Ø 18 mm.
7. Fix Camloc-nut with Winterization Kit.
8. Mark Camloc-nut rivet-holes on the cowling.
9. Remove Winterization Kit.
10. Drill Camloc-nut rivet-holes.
11. Fix Camloc-nut with rivets to the cowling.
12. Fix placard on the cowling directly beneath the landing light.
13. Fix lower and upper cowling to the airplane.
14. Fix Winterization Kit with Camlocs.
15. Insert revised pages in the AFM.
