Aviation DOA Nr.: EASA.21J.025	<b>Technische Mitteilung / Service Bulletin</b>	Dokument Nr.: <b>SB-AT01-022</b>
	<b>Muster / Type: AT01</b> <b>Nr. / No.: AT01-022</b>	Ausgabe/Issue:A.01 Seite/Page: <b>1 of 2</b>

[ Untere Befestigung TW-Rahmen am Brandspant /  
Lower attachment of engine mount to fire wall]

ATA-Chapter: 71-20  
Engine mount attachment.

Inspection of lower attachment of engine  
mount to fire wall.

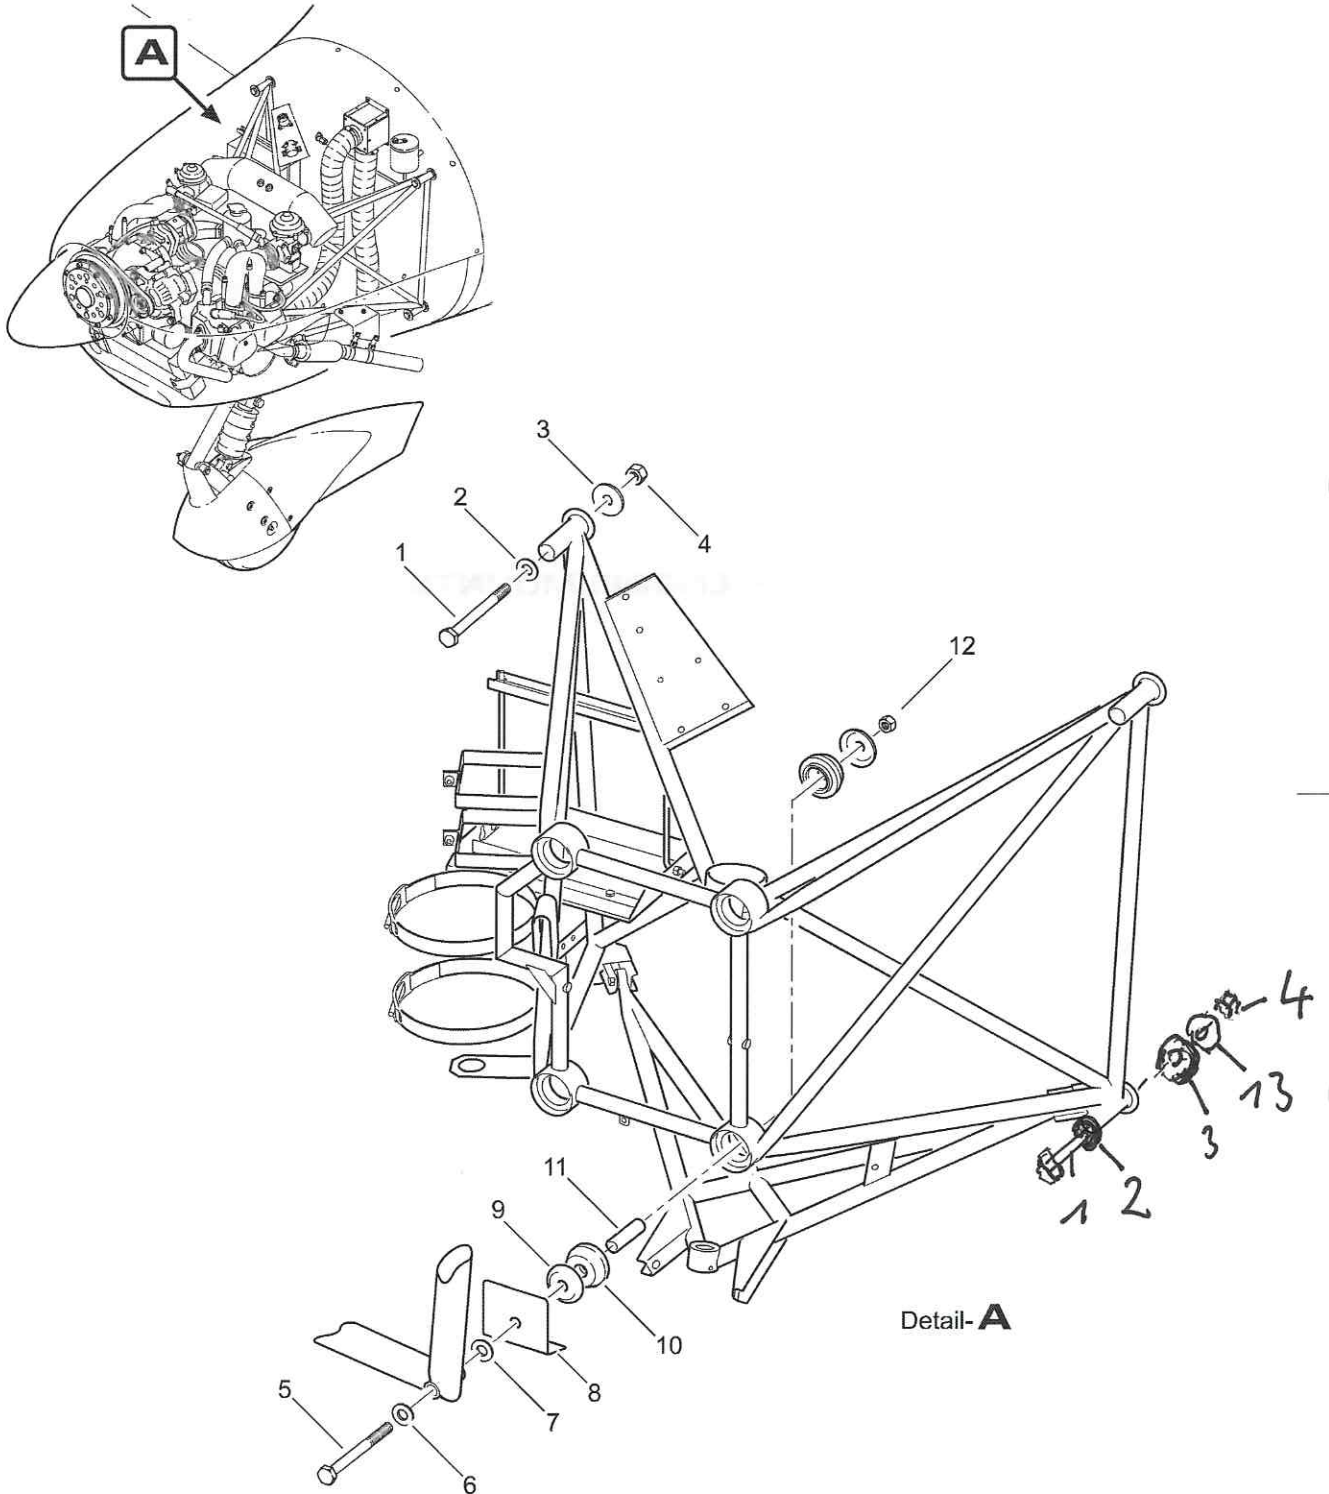
Engine Mounts, Components  
Figure 01

When disassembling an engine mount of the  
fire wall has been noticed that the stop nut  
"1806925VZM10" has damaged in the  
cylindrical shank of the bolt  
"1800931\_M10x110".  
It can be assumed also for other aircraft  
AT01 that bolts has been damaged.

The lower attachment of the engine mount to fire wall has to be reassembled. The mounting bolt and lock nut must be removed and replaced by new parts.

In IPC-71-20-00 Page 2-3; of 18.01.2012 is discribed, that an additional washer "1806340\_10, 5" is to be used. The lock nut is tightened with a torque of 30 Nm (as shown in the AMM 71-20-00).
