Aviation DOA Nr.: EASA.21J.025	Technische Mitteilung / Service Bulletin	Dokument Nr.: SB-AT01-026
	Muster / Type: AT01 Nr. / No.: AT01-026	Ausgabe/Issue:A.01 Seite/Page: 1 of 3

Nachrüstung „Seitengleitflug - Abdeckung“ / Retrofit “slip – hood”

Retrofit of a hood for aileron / rudder coupling onto the cut-out in the seating frame box.

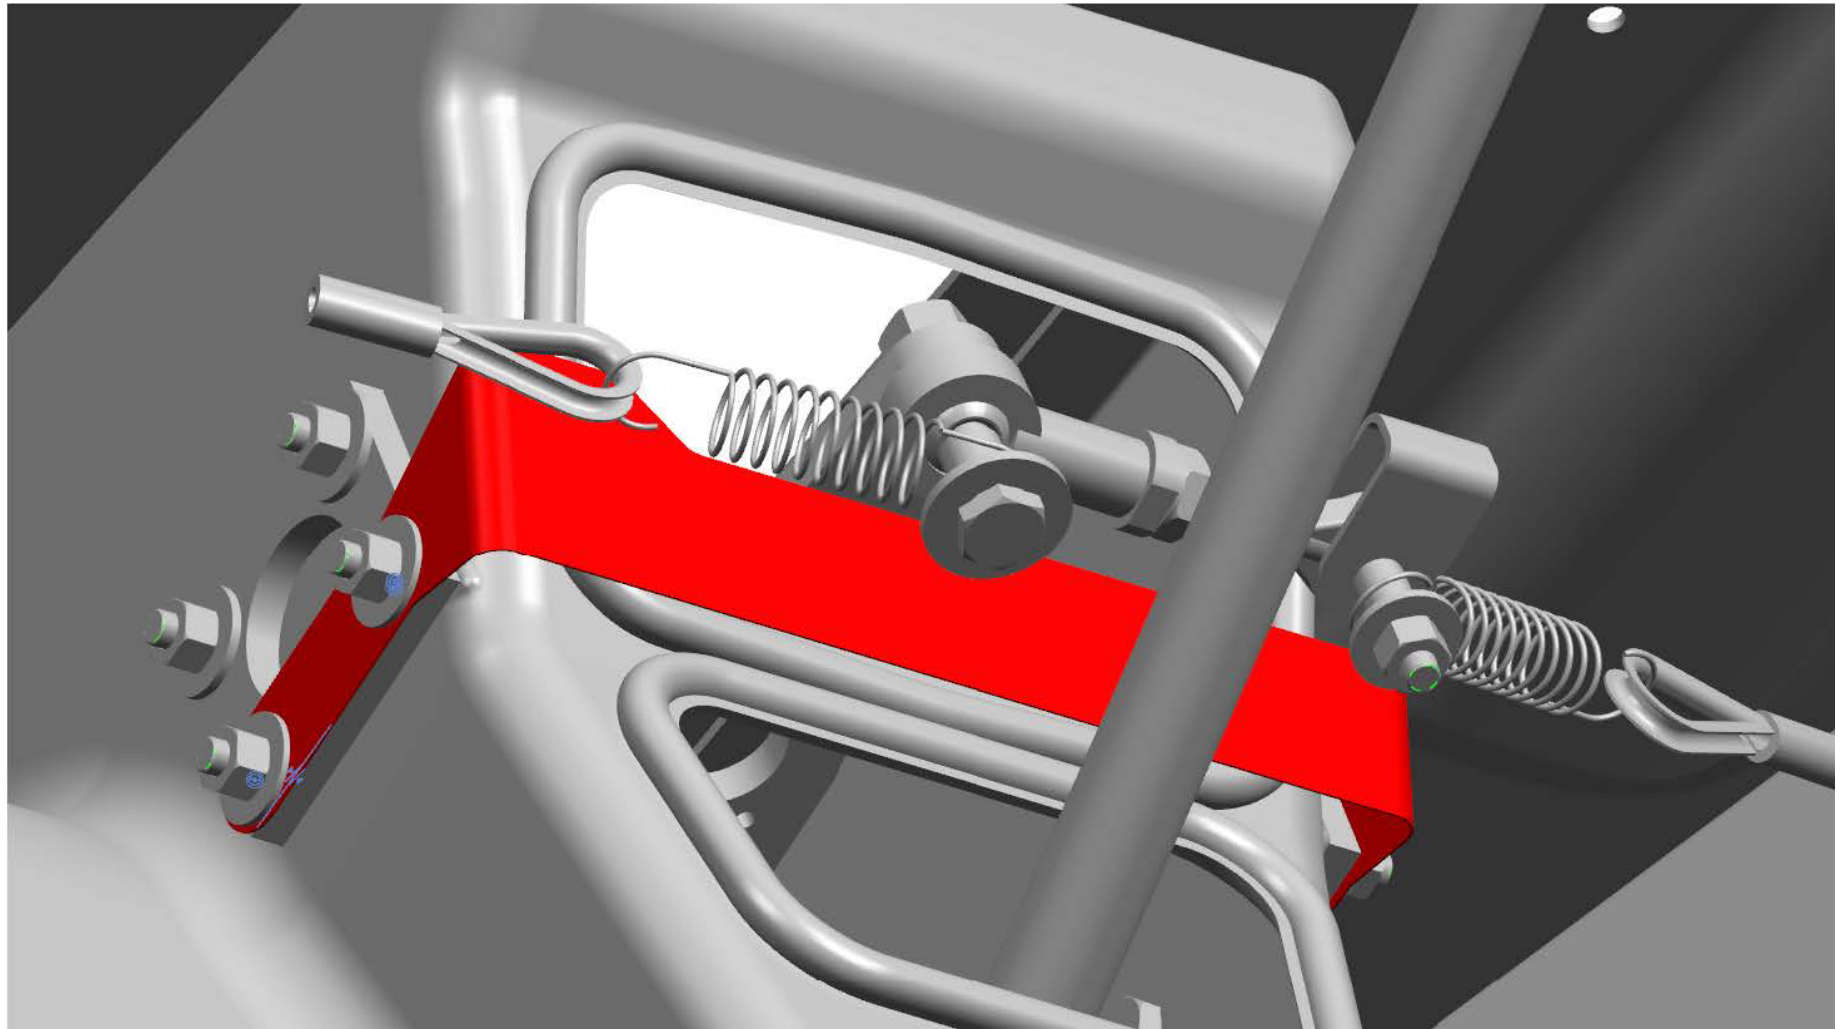
Anhang/Annex: 1 of 1

Beim Seitengleitflug mit vollem SR-Ausschlag rechts kann bei ungünstigem Drall auf dem SR-Seil ein stark störender Widerstand im QR bei größeren Ausschlägen links auftreten. Hierbei gerät eine Kopplungsfeder in den Durchbruch zum Sitzspant-Kasten wobei das Querruder nur durch gleichzeitiges Nachlassen von Quer- und Seitenruder in Richtung neutral wieder widerstandsfrei verwendet werden kann.

A strongly interfering resistance in aileron force at larger aileron inputs to the left can occur during slip maneuvers with full rudder input right in combination with an unfavorable twist on the rudder cable. Here a coupling spring gets into the cut-out to the seating frame box whereupon the aileron can only be moved again without resistance by releasing aileron and rudder simultaneously towards neutral position.

- Nachrüstung der Abdeckung an vorhandenen Schrauben der Lagerbrücke QR-Umlenkhebel (siehe Bild im Anhang)
Kit-Art.-Nr.: 9610-SB-AT01-026

- retrofit of the hood onto existing bolts of “Lagerbrücke QR-Umlenkhebel” (see picture in annex)
Kit-Art.-Nr.: 9610-SB-AT01-026
