DOA Nr.: EASA.21J.025	<b>Technische Mitteilung / Service Bulletin</b>	Dokument Nr.: <b>SB-AT01-027</b>
	<b>Muster / Type: AT01</b> <b>Nr. / No.: AT01-027</b>	Ausgabe/Issue:A.02 Seite/Page: 1 of 2

## **Abdichtung „Tankeinfüllöffnung - Erdungsbohrung“ / Sealing “fuel tank opening – bonding bore”**

Inspection of wing tank area and sealing of the tap hole for attachment of bonding wire at the inside of both fuel tank openings.

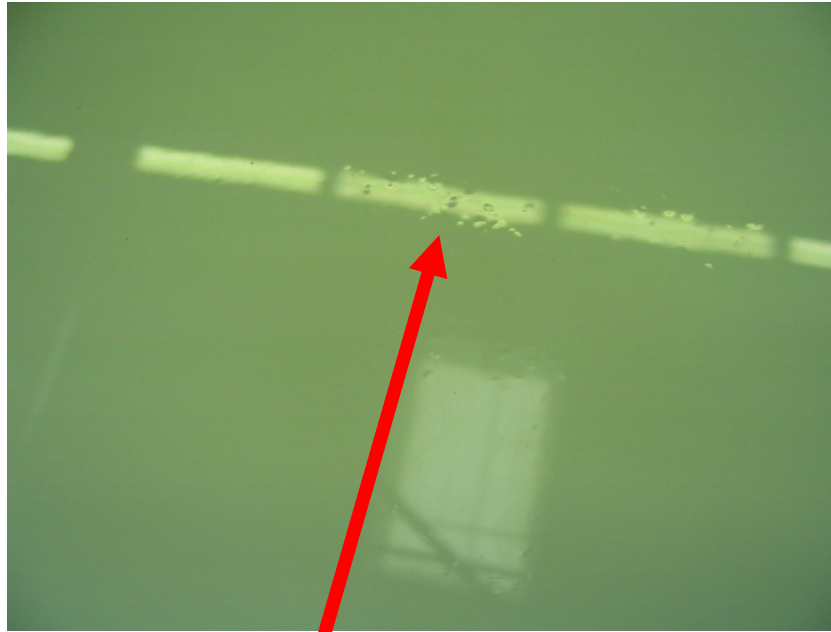
**Blasen im Lack /  
bubbels in the finishing**  
 -- positiver Befund –  
 -- positive finding --

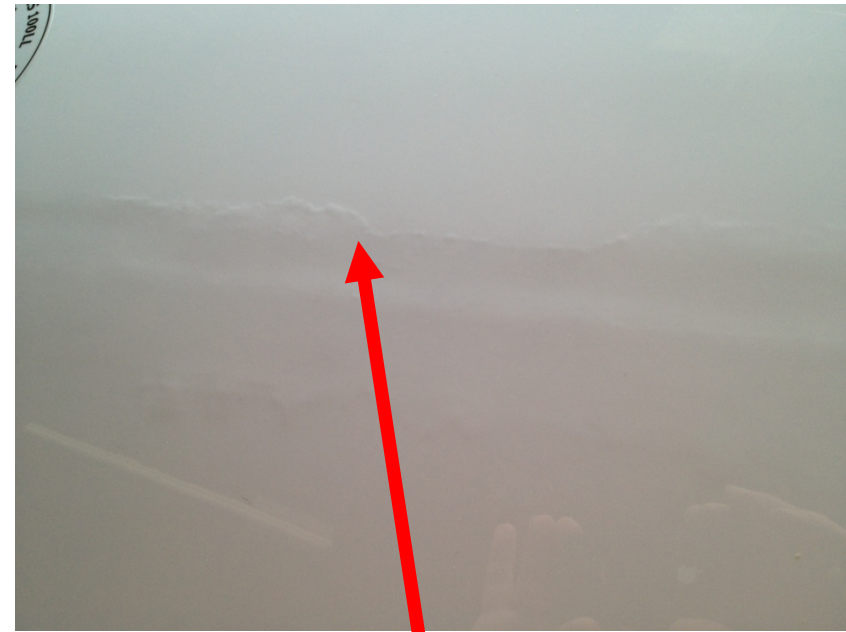
**Aufwölbung im Lack, großflächig /  
bulging of finishing, extensive**  
 -- positiver Befund –  
 -- positive finding --

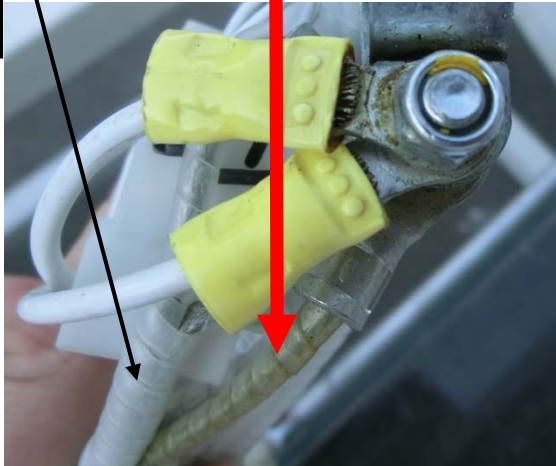
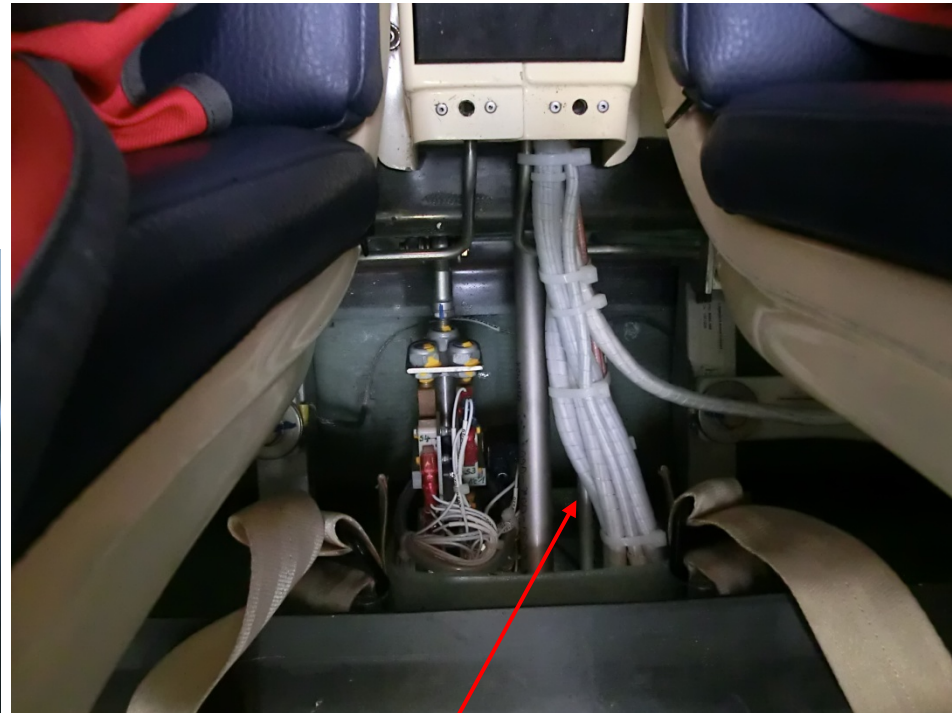
**Erdungsleitung Flügeltank, Ende an Masserohr im Rumpf / bonding wire wing tank, ending at airframe ground tube**

**Kraftstoffspuren (gelbliche Verfärbung) / traces of fuel (yellow discolouration)**  
 -- positiver Befund --  
 -- positive finding --

**kein Kraftstoff (weiß) / free of fuel (white)**  
 -- in Ordnung --  
 -- no finding --

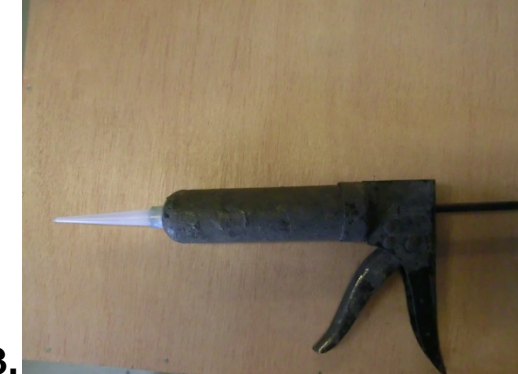
3.

Gewindebohrung ohne Abdichtung und Harzreste/  
tap hole without sealing and resin remains

4. **Bohrung immer von eventuellen Harzresten freimachen** (z.B. mit 3mm Bohrer und Handbohrmaschine unter Absaugung) und mittels Tuch (mit Bremsenreiniger oder Aceton getränkt) entfetten / **Always clear bore of possible resin remains** (e.g. by 3mm drill bit and hand drill with suction) and degrease with woven fabric (soaked with brake cleaner or acetone)

5. Über Kartuschenspitze die Bohrung mit Tankdichtmasse auffüllen und glattstreichen, Tankdeckel wieder montieren / By cartridge cone fill up bore with tank sealant and flatten surface, reinstall tank cap
