DOA Nr.: EASA.21J.025	Technische Mitteilung / Service Bulletin	Dokument Nr.: SB-AT01-032
	Muster / Type: AT01 Nr. / No.: AT01-032	Ausgabe/Issue:A.01 Seite/Page: 1 of 3

**Inspektion der Befestigung von Massebändern in der Quersteuerung/
*Inspection of bonding strip attachment at aileron control***

Inspection of bonding strip attachment at the aileron control rods within the wing, verification of attachment clamp positioning and exchange of 4 mounting screws.

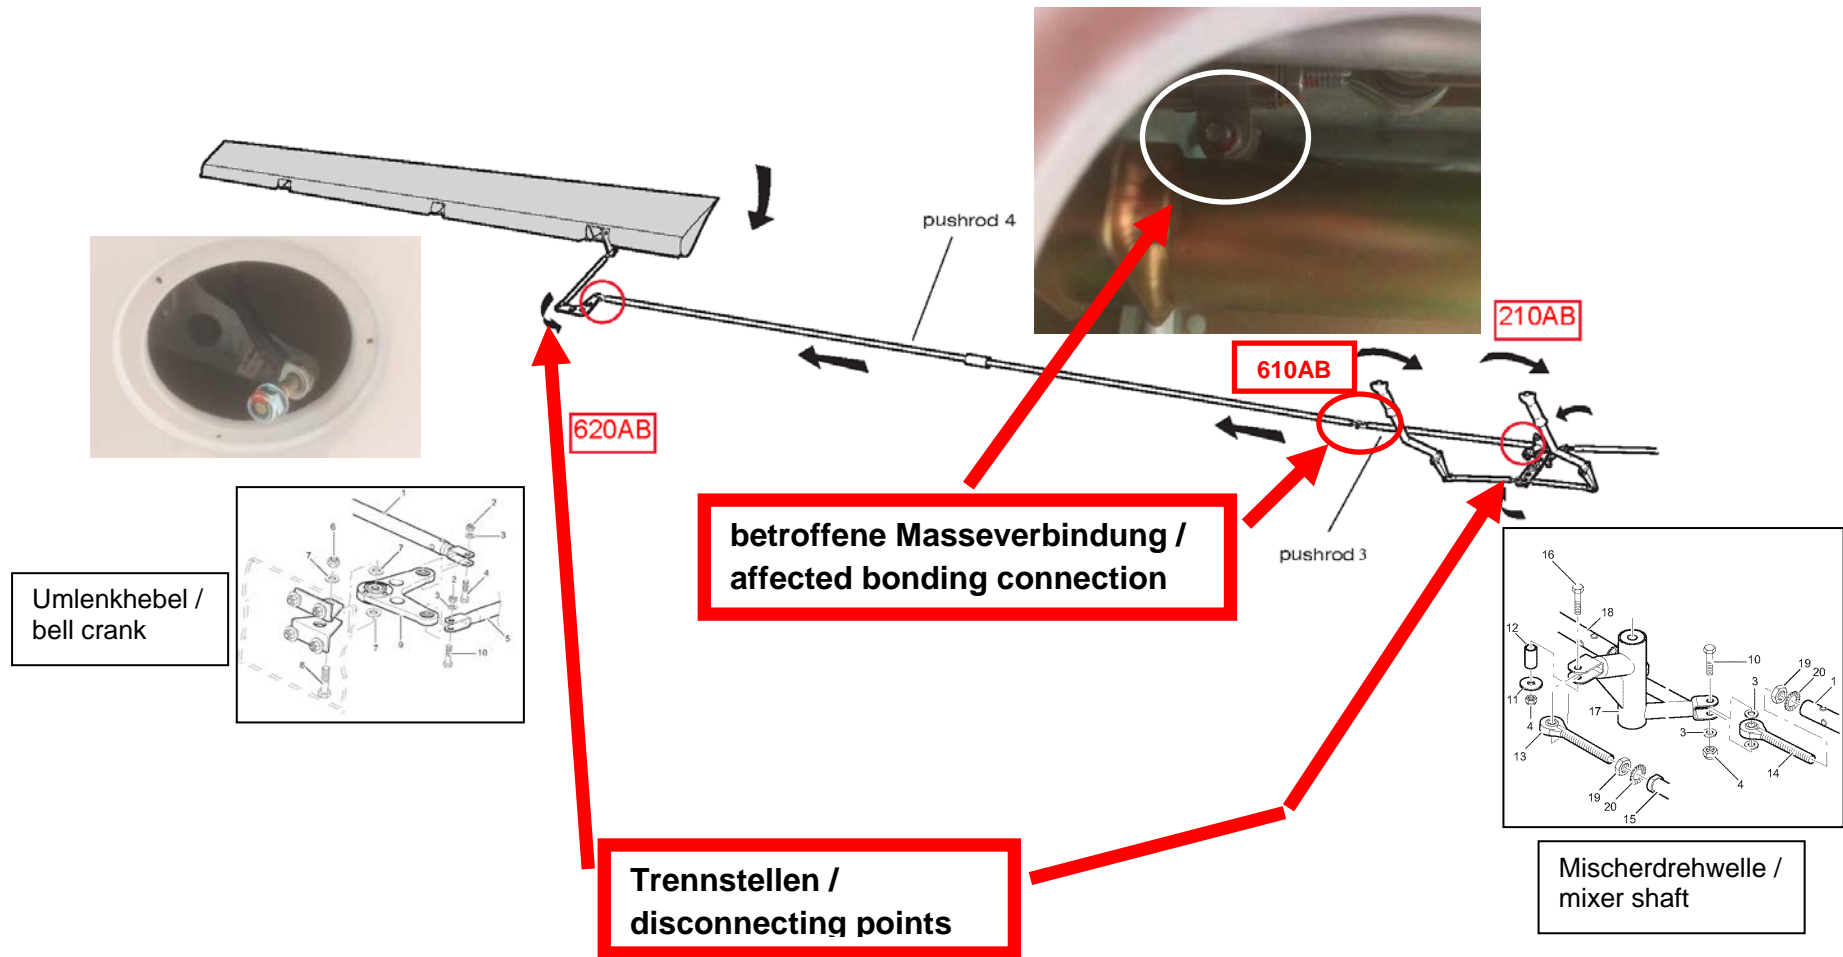
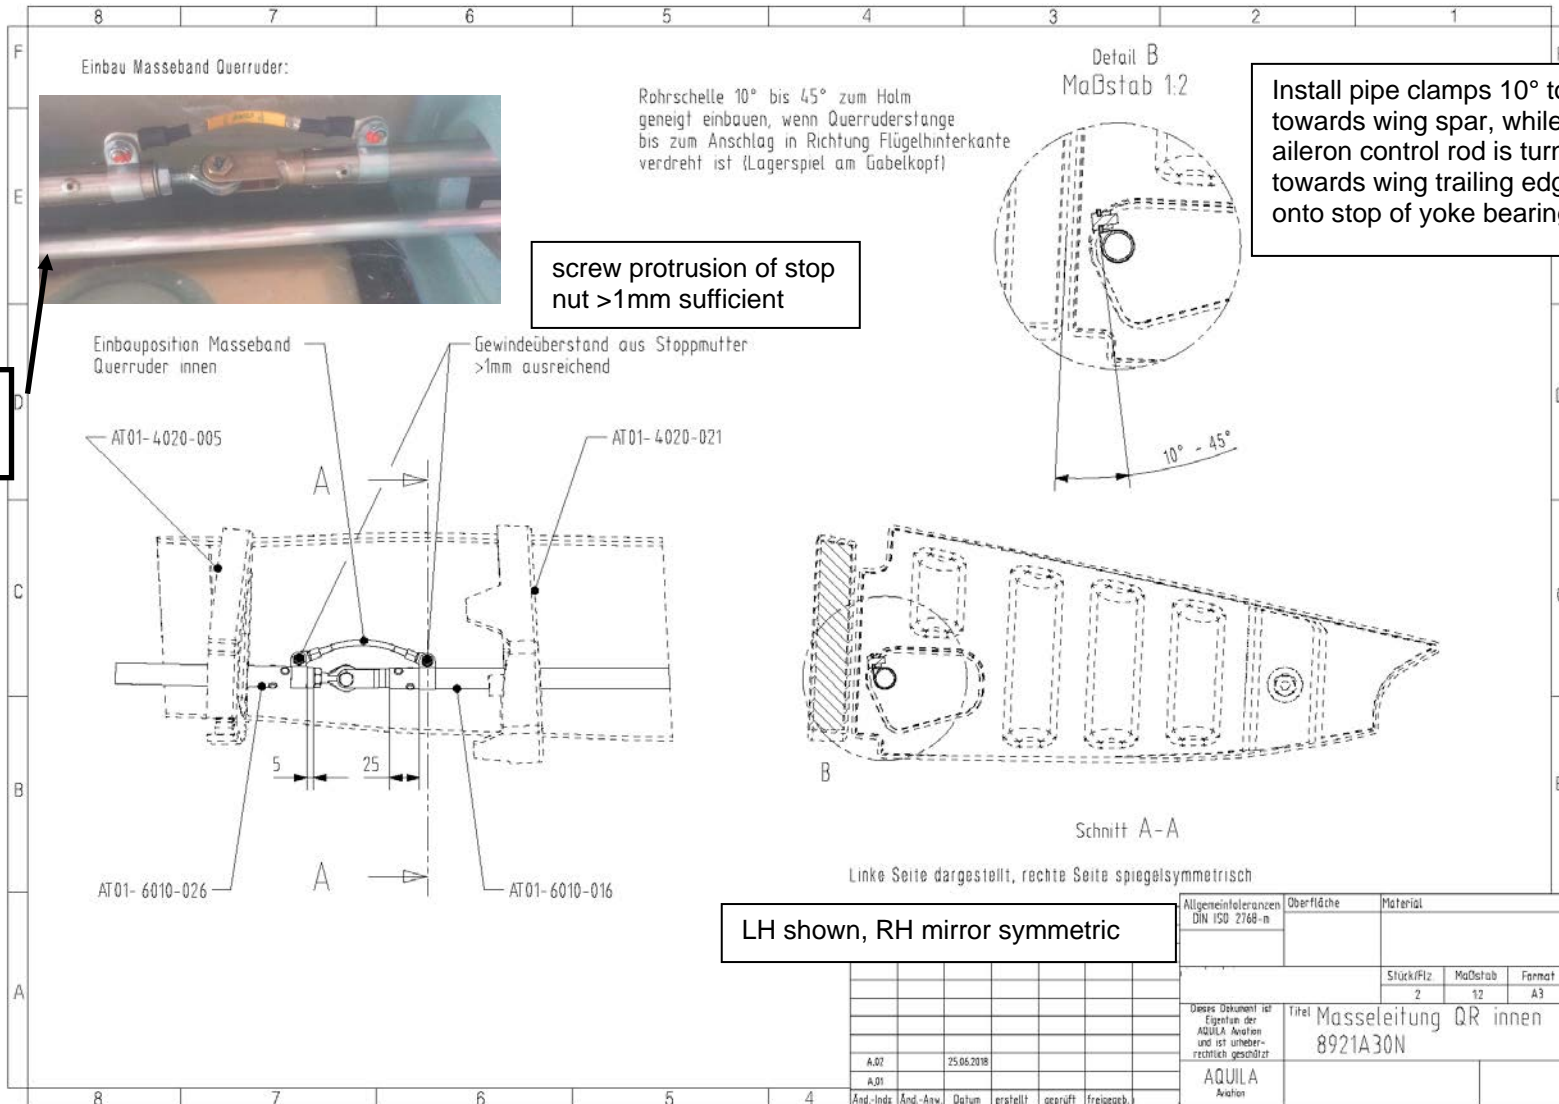
Beispiel Quersteuerstangenverbindung RH/ Example aileron control connection RH

During assembly of a new wing in production, it was found that with landing flaps retracted and unfavorable positioning of the attachment clamps of the inner bonding strips at the aileron control rods LH / RH the mounting screws M5x14mm or the clamps themselves could collide with the flaps drive shafts. This would limit the aileron deflection to approx. $\pm 7^\circ$.

3. Pull out of the wing the aileron pushrods 3 and 4 together until the bonding strip between the two pushrods is accessible
4. Removal of the mounting screws at the bonding strip attachment clamps (2xM5x14mm)

5. Installation of two shorter mounting screws at the bonding strip attachment clamps (2xM5x10mm)
6. Alignment of both clamps slightly (10°- 45°) to upper front (towards wing spar) and torque locknuts acc. AMM 20-10-00.

7. Check the mounting screws for min. 1mm screw protrusion of locknut, otherwise use another M5x10mm screw (length tolerances of DIN screws possible)
8. Push back carefully aileron pushrods 3 and 4 together into the wing.
