## SERVICE INSTRUCTION

# Einführung neuer Ölkühler/-sätze bei ROTAX® Motor Type 912 i, 912 und 914 (Serie)

ATA System: 79-00-00 Schmiersystem

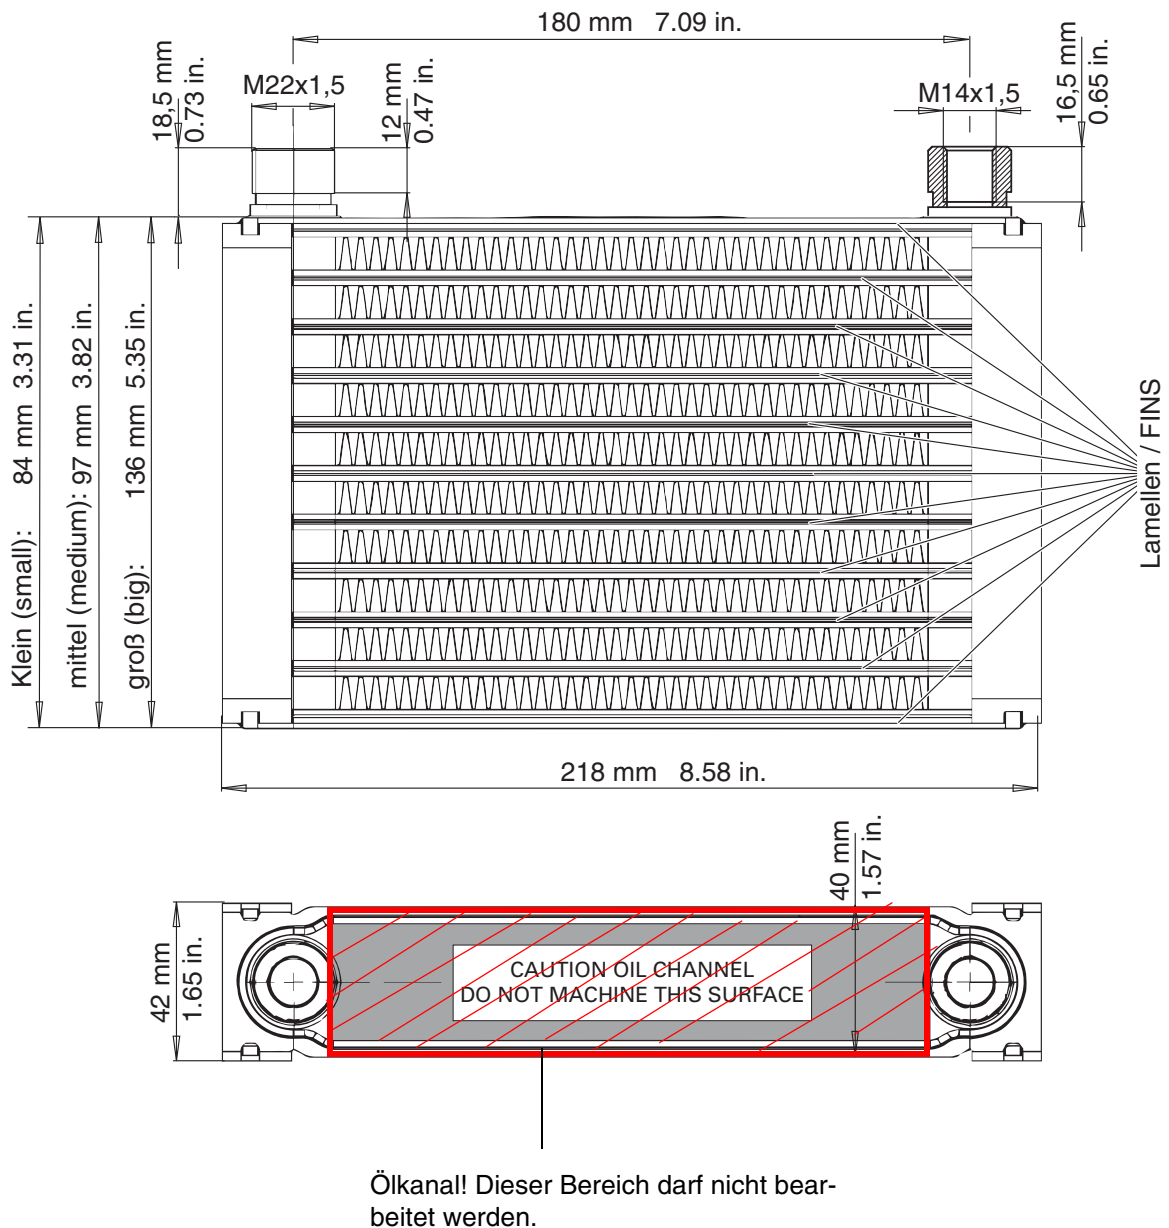
Bild 2

- siehe geänderte Außenabmessungen gemäß [Bild 2](#).

Am Ölkühler dürfen keinerlei Modifikationen vorgenommen werden.  
Siehe dazu [Bild 2](#).

- siehe unterschiedliche Lage der Lamellen.

## Neue Version
