## Service Information SI-AT01-005

### Richtlinien zum Einbau des Kühlmittelrohres AT01-7050-100 und Rohrleitungen im Allgemeinen/*Guidelines for the Installation of Coolant Tube AT01-7050-100 and Pipes in general*

Type AQUILA AT01,  
affected S/N: **ALL.**

Guidelines for the installation of the Coolant Tube AT01-7050-100

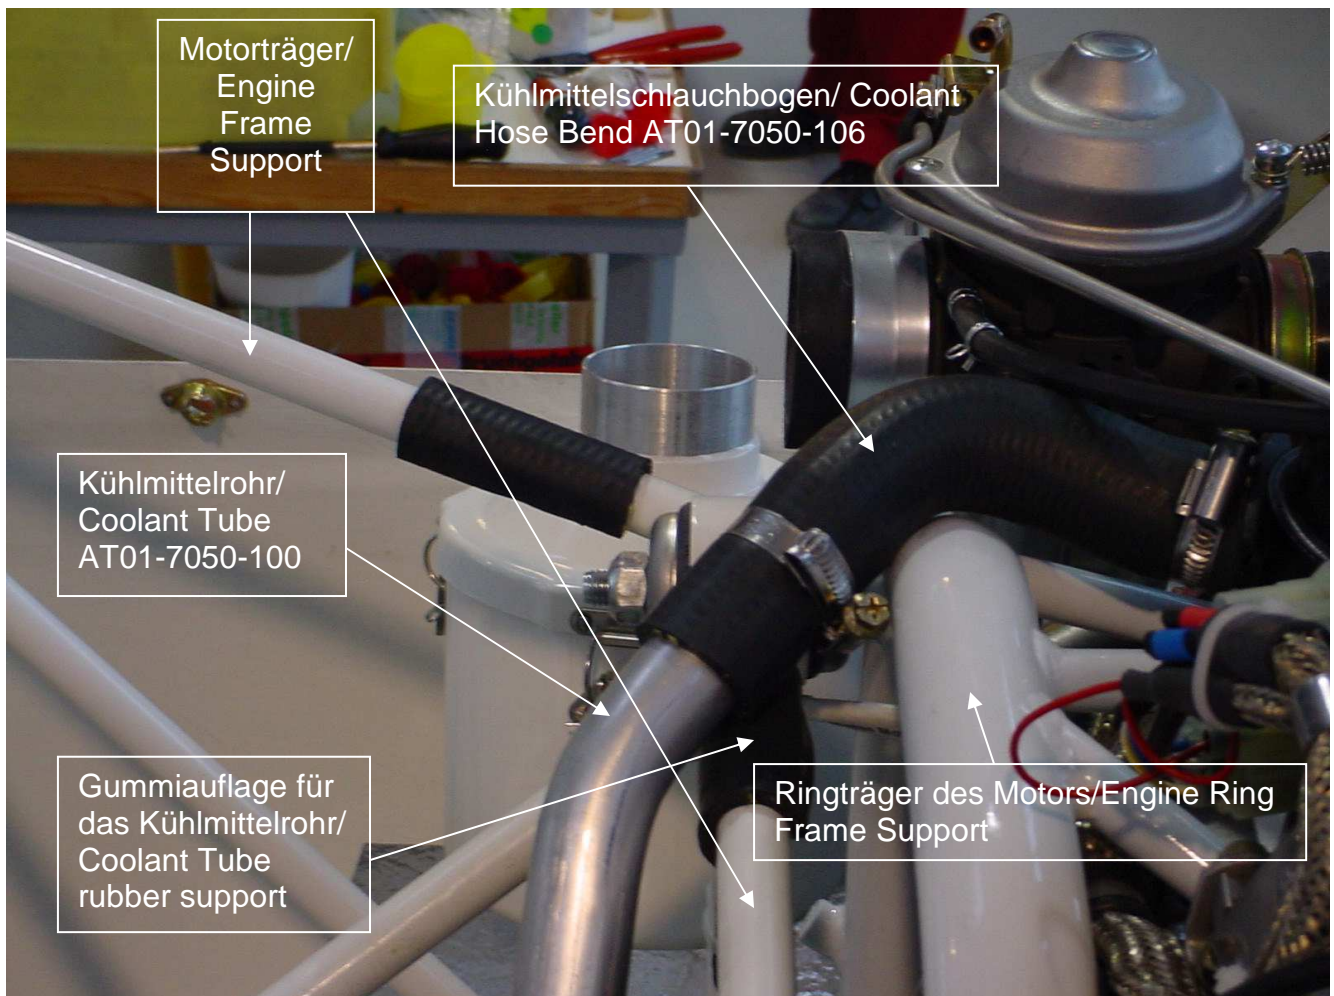
Abbildung/Figure 1: Verlegung des Kühlmittelrohres/Guidance of the Coolant Tube

Some Operators reported cases of Coolant Tubes AT01-7050-100, found with indentations and signs of wear during Maintenance Checks. The damages are caused by chafing and colliding of the Coolant Tube with the Airbox due to engine vibrations that has to be ascribed to improper installation of the Coolant Tube.

- If not existing, bond a sliced piece of rubber hose (cut out of a hose remainder) on the engine frame support as a rubber support for the coolant tube assembly as shown on figure 1 and 2 on the next page.

- The Coolant Tube Assembly (Coolant Tube AT01-7050-100 and Coolant Hose Bend AT01-7050-106) has to be installed tight-fitting to the Engine Ring Frame Support and Engine Frame Support (the connection area between the Coolant Tube and the Coolant Hose Bend should be bedded on the bonded rubber support) as shown in figure 1, 2, 3 and 4 which shows a good example how the installation should look like. The alignment of the Coolant Tube is very important for the correct installation. When the Airbox is mounted, the Coolant Tube must pass the section between the Engine Support Frame and the Airbox right in the middle between the Carburetor Heat Warm and Fresh Air Inlet Nozzles of the Airbox as shown on figure 3 and 4 (the perspective of the photographs might be misleading, the tube passes the lower Airbox area approximately right in the middle between the nozzles). In

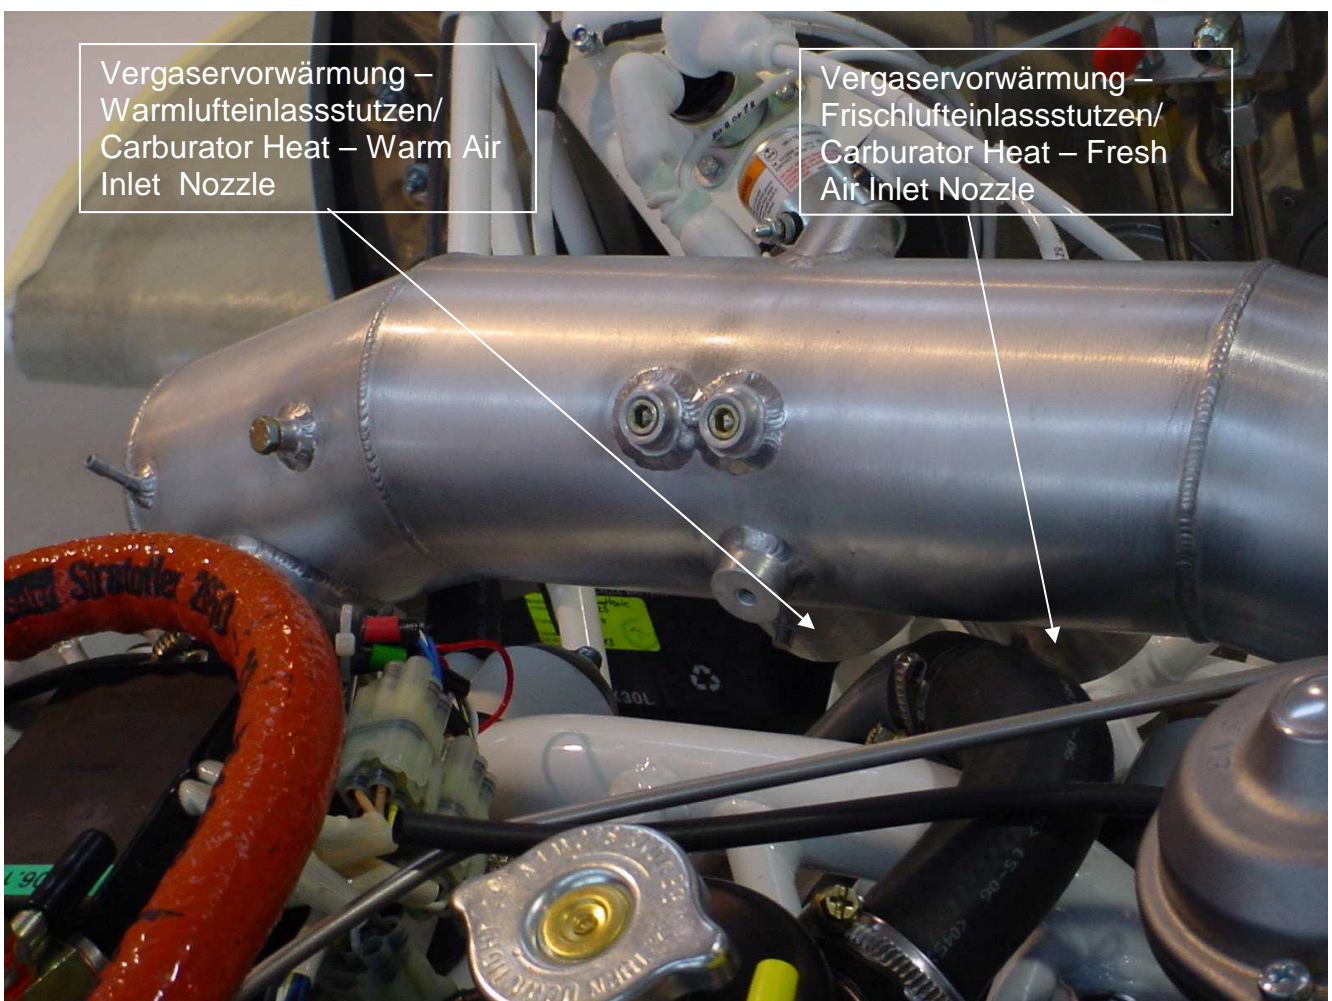
Abbildung/Picture 3: Einbau des Kühlmittelrohres-Verlegung und Abstand zur Airbox I/  
 Installation of the Coolant Tube-Guidance and Clearance to the Airbox I

such an installation arrangement, the Control Valve Shaft Housing “Nipples” on the Carburator Heat Warm and Fresh Air Inlet Nozzles of the Airbox can not get in contact with the Coolant tube during vibration peaks of the engine in the start-up and shut-down phase that otherwise could lead to excessive wear and chafing of the Coolant Tube.

Drosselachsenlagergehäuse an den Stützen für die Vergaservorwärmung ("Nippel" auf den Warm- und Frischlufteinlassstutzen / Carburetor Heat Control Valve Shaft Housing ("Nipple" on Carburetor Heat Warm and Fresh Air Inlet Nozzles)
