## Service Information SI-AT01-008

### **Triebwerkswechsel ROTAX 912S/ Engine Replacement ROTAX 912S**

Type AQUILA AT01,  
affected S/N: **ALL.**

ATA-Chapter: 71-00

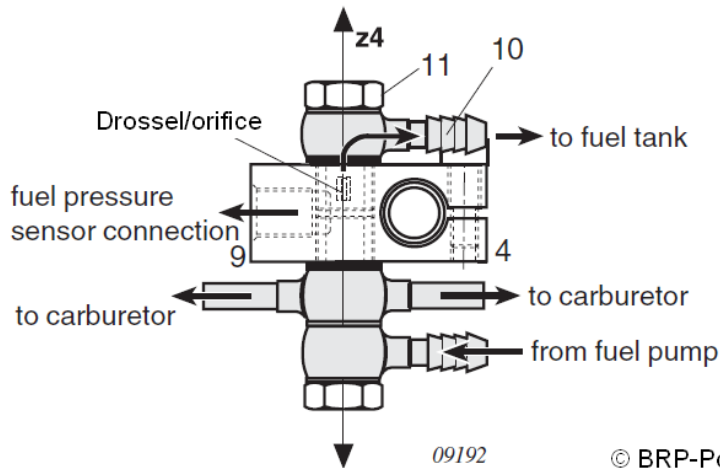
Serienmäßig seitens Rotax ist im Kraftstoffsystem eine Rücklaufdrossel von 0,35 mm vorgesehen. In der Aquila AT01 ist an dieser Stelle eine Drossel der Größe 0,25 mm eingebaut. Diese muss nach Triebwerkswechsel wieder installiert werden, da es anderenfalls zu Problemen in der Kraftstoffversorgung des Motors kommen kann.

Rotax serially uses an orifice with a size of 0,35mm (0.014 in.) in the fuel return system. An orifice with a size of 0,25 mm (0.01 in.) is used in the Aquila AT01 fuel system. This Aquila-orifice must be reinstalled after a replacement of the engine, otherwise a fuel pressure problem can be caused.

Kraftstoffverteiler (Auszug aus Einbauhandbuch ROTAX® 912S –Serie)  
fuel connection (Extract from Installation Manual ROTAX® 912S – Series)

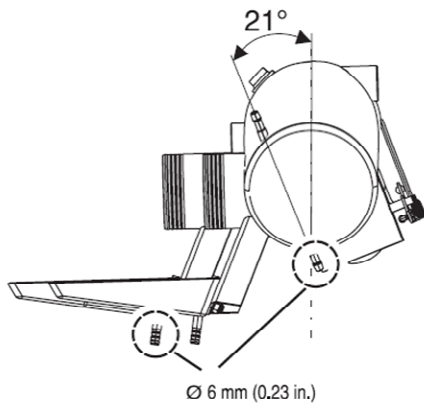
ALT/OLD

Since February 2010 ROTAX has introduced a modified airbox. This change caused a change in the design of the drainage system for the airbox and the drip trays of the AQUILA AT01. This changed drainage system must be taken into account during engine replacement.

Ansaugluftverteiler (Auszug aus Einbauhandbuch ROTAX® 912S –Serie)  
AIRBOX (Extract from Installation Manual ROTAX® 912S – Series)

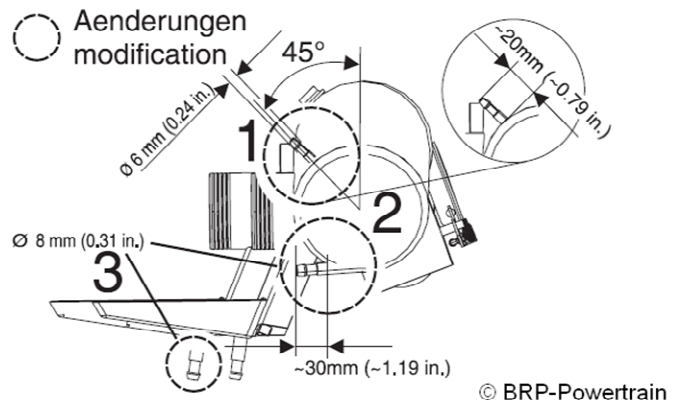
NEU / NEW

Ab Februar 2010 wird seitens Rotax ein modifizierter Ansaugluftverteiler verwendet. Dies führt seitens Aquila zu einer geänderten Ausführung der Drainage der Airbox und der Vergasertassen. Diese geänderte Drainageführung muss bei einem Triebwerkswechsel berücksichtigt werden.

The necessary parts for the modification of the drainage system will be supplied by AQUILA Aviation by Excellence AG as set. (P/N: AT01-7000-012).
